# ***Hoe herken je dat de gevel onderhoud nodig heeft?***

*De 10 meest voorkomende gevelproblemen in beeld*

Whitepaper, oktober 2016  
Beercoo Gevelwerken B.V.

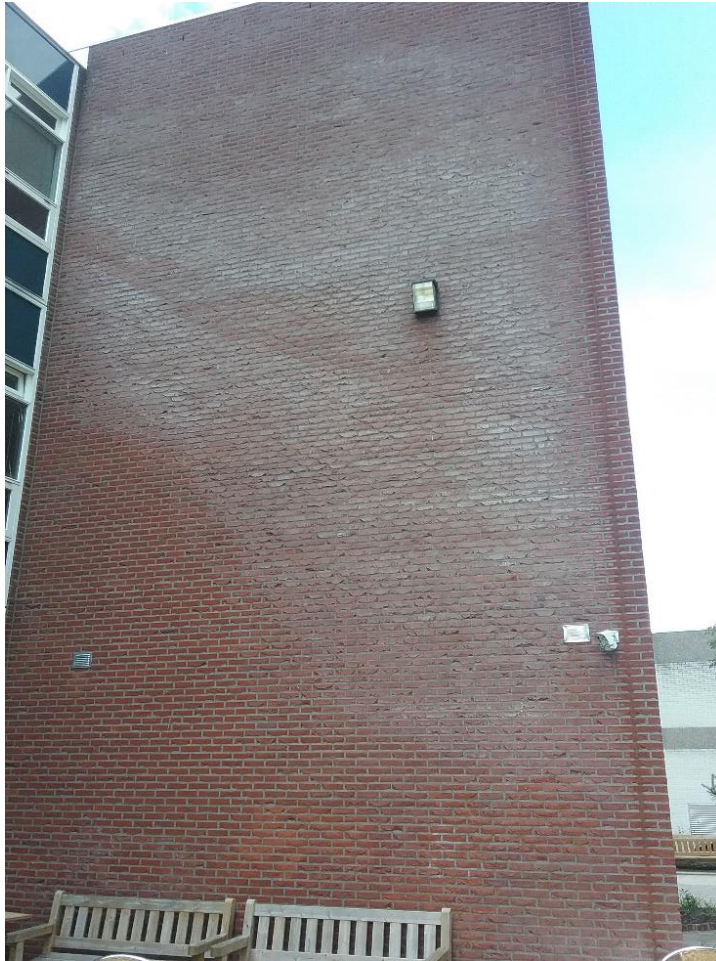
# 1. Uitbloei

- Zouten komen van binnenuit de stenen naar buiten, OF
- Er is gevoegd bij te vochtige ondergrond.

- Technisch: geen probleem
- Esthetisch: onaantrekkelijke witte / grijze waas.

- Tijd, geduld en/of acceptatie...
- Een of meerdere malen behandelen m.b.v. een uitbloeiverwijderaar.

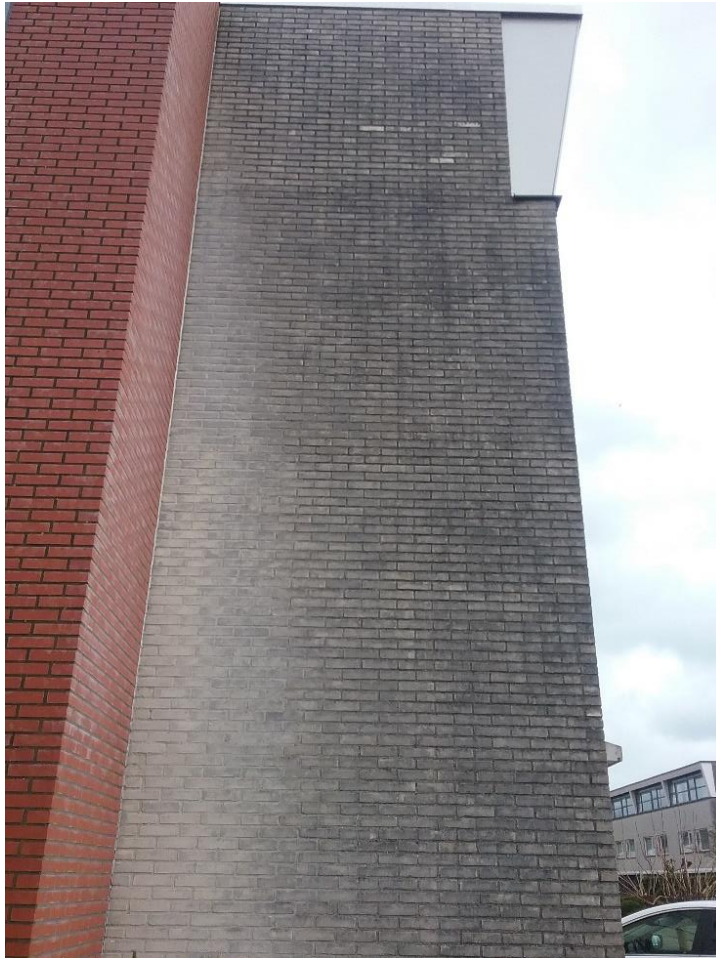
## 2. Vervuiling

- Atmosferische vervuiling, metname roet.

- Technisch: geen probleem
- Esthetisch: onaantrekkelijke, donkere en vieze gevel.

- Zandstralen, OF
- Stoomcleanen / heet water onder hoge druk

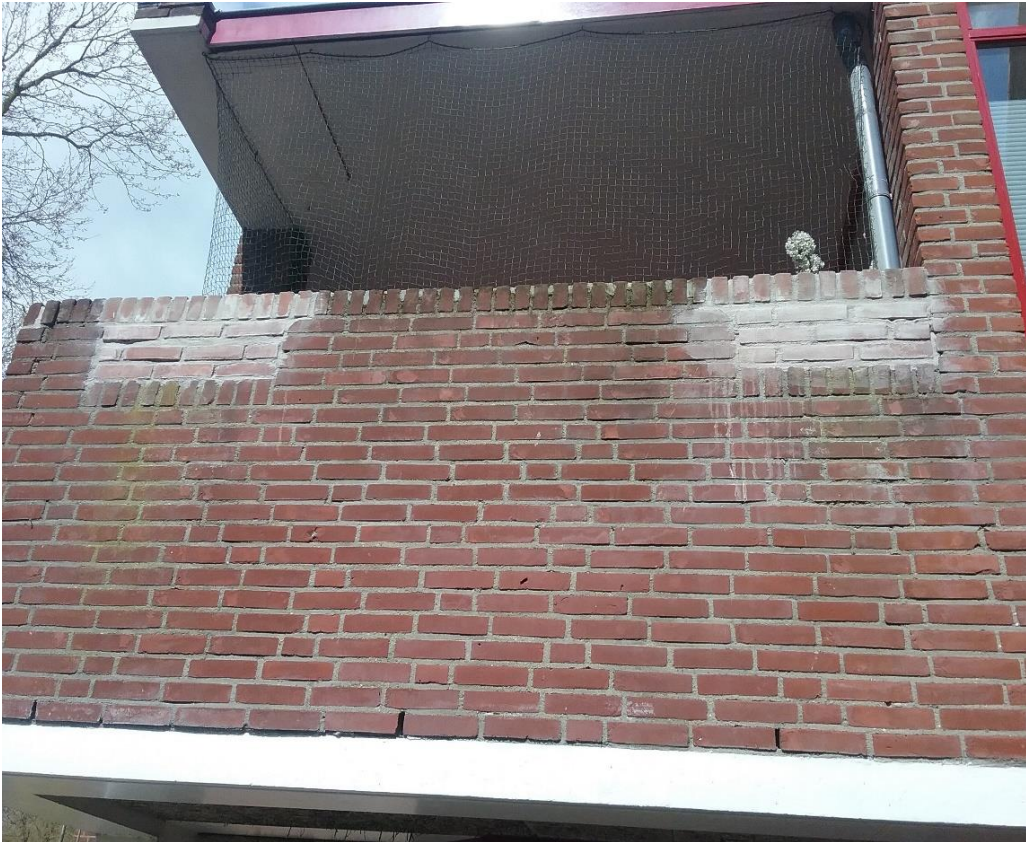
# 3. Herstelwerk

- Ondeskundigheid; doe-het-zelver, onvoldoende budget, geen specialist bezig geweest.

- Metselwerk is niet in verband,
- Penant ook uittanden t.b.v. het in verband brengen,
- Rollaag er ook uit,
- Gerommeld met specie; te snel afgestoofd en/of door regen.

- Schakel kundige ervaren partij in,
- Zorg voor voldoende budget,
- Informeer vooraf naar wat & hoe men het precies gaat doen?

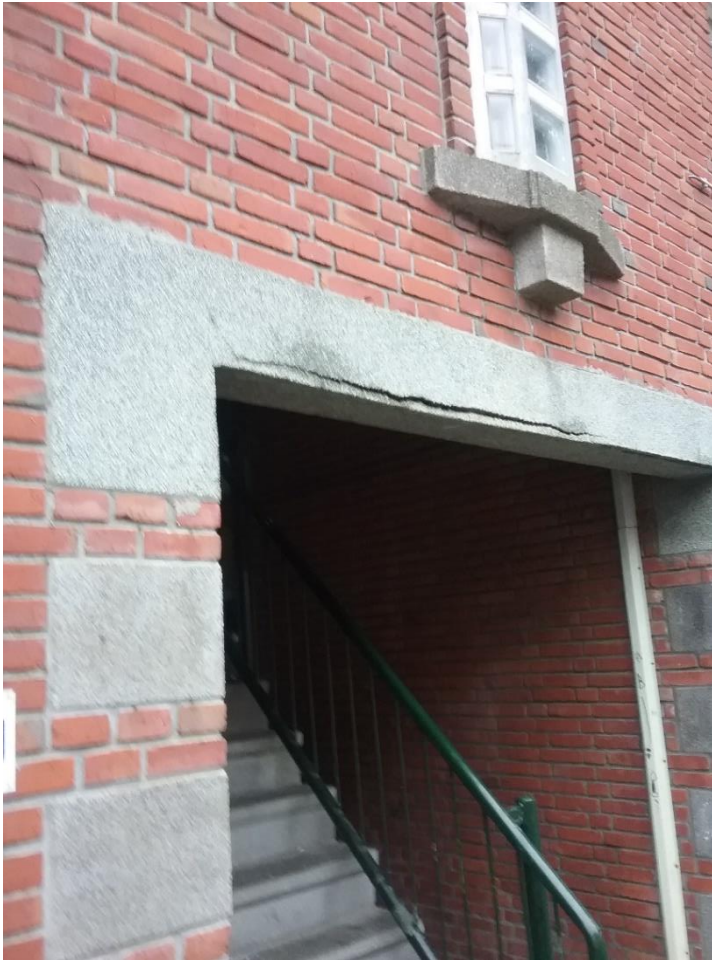
## 4. Latei / metselwerk overbrugging

- De scheur is een gevolg van spanning of werking in de constructie.
- Onvoldoende betondekking.

- Het indringen van vocht wordt versneld door de scheur,
- Betonrot, afbrokkelen beton.

- Los beton afkloppen tot op het gezonde beton,
- Ontroesten en verduurzamen van de bewapening,
- Opnieuw afwerken.

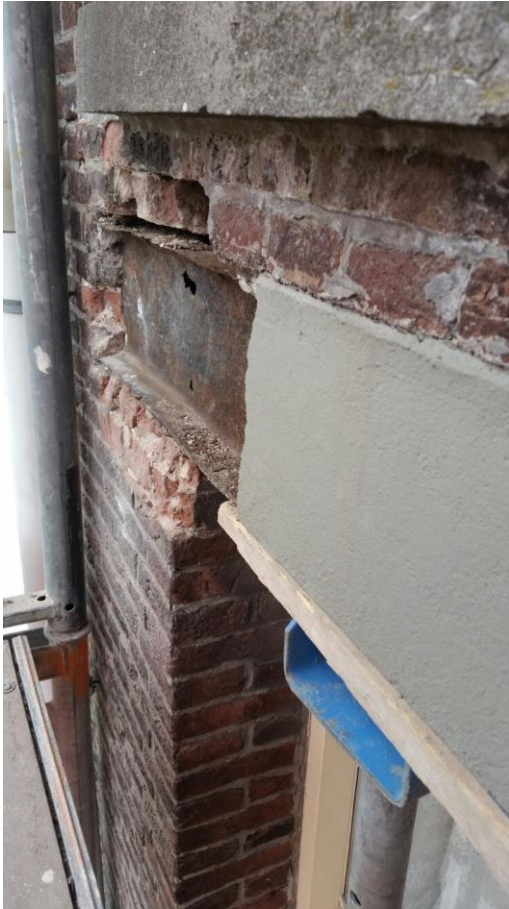
VOOR

# Voorbeeld: herstellen van latei

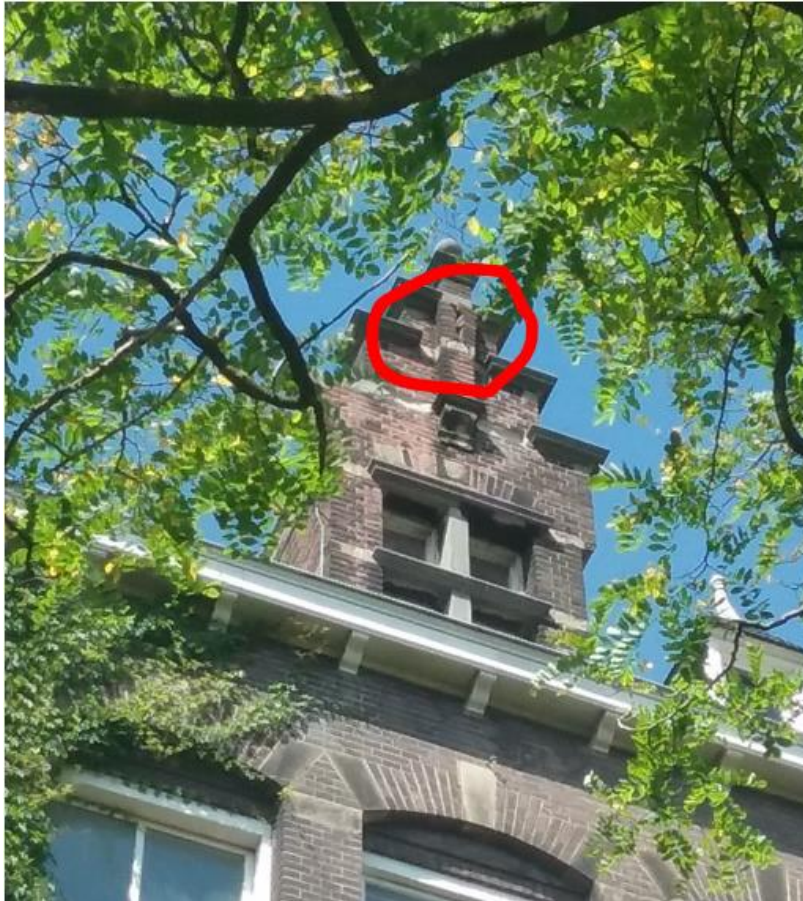
# 5. Weersinvloeden

- Weersinvloeden, metname vocht en temperatuur.

- Schade door erosie, bijvoorbeeld: door opvriezend vocht vriezen de stenen kapot.
- Schade neemt toe door openstaande constructie.

- Jaarlijks controleren van gevels,
- Herstellen waar nodig, eventueel impregneren.
- In dit geval: spoedig uithakken.

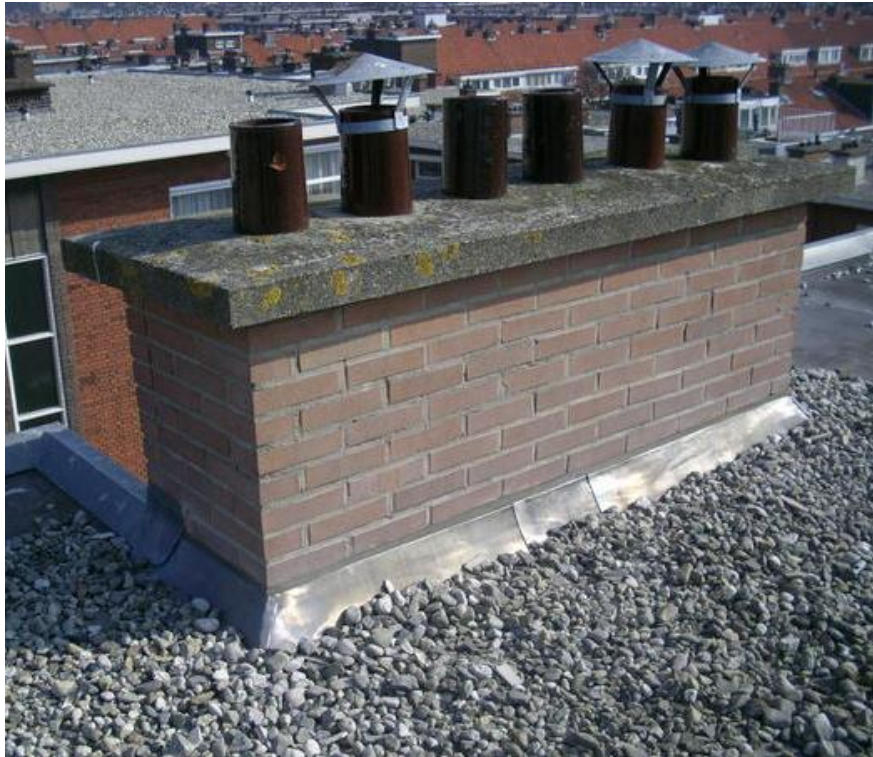
## 6. Schoorstenen

- Niet gereinigd, niet gecoat, niet geïmpregneerd.
- Voegwerk niet geheel hersteld (inwatering)
- Loodslap loopt te ver door op dak hierdoor trekt vocht omhoog.

- Lekkage.

- Correct waterdicht maken van de schoorsteenconstructie.

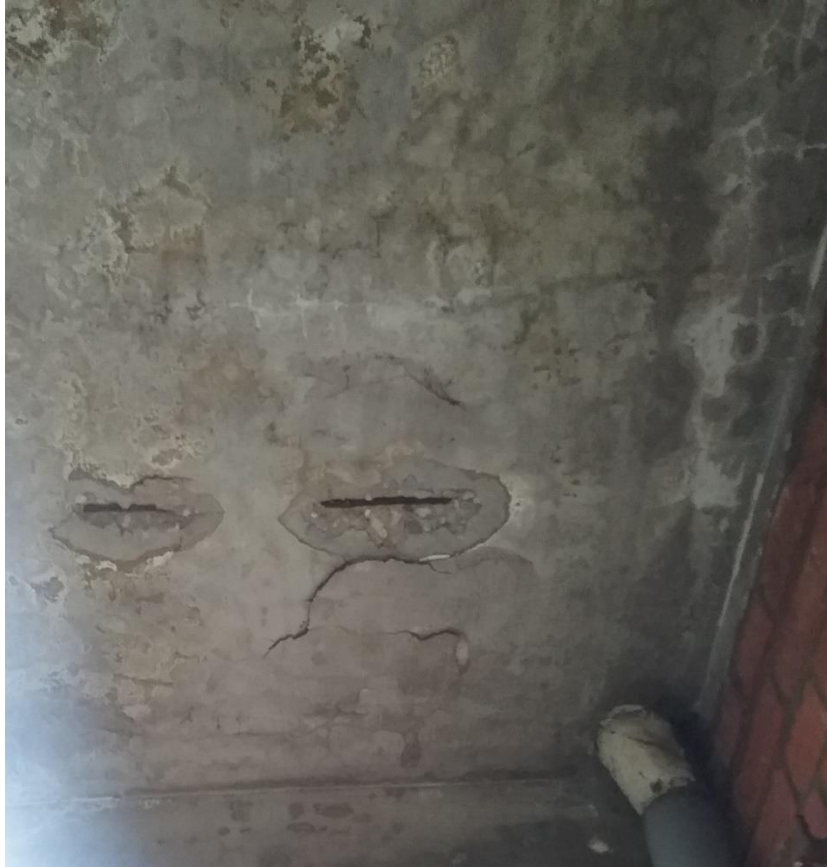
## 7. Betonrot bij balkons

- Vocht trekt door bovenlaag balkon heen, waardoor de bewapening roest en uitzet.

- Door het uitzetten van de bewapening barst het beton en komt het los.

- Afschot verbeteren,
- Afdichten en beschermen met een vloercoating,
- Eventueel de onderkant schilderen met een damp-open verfsysteem.

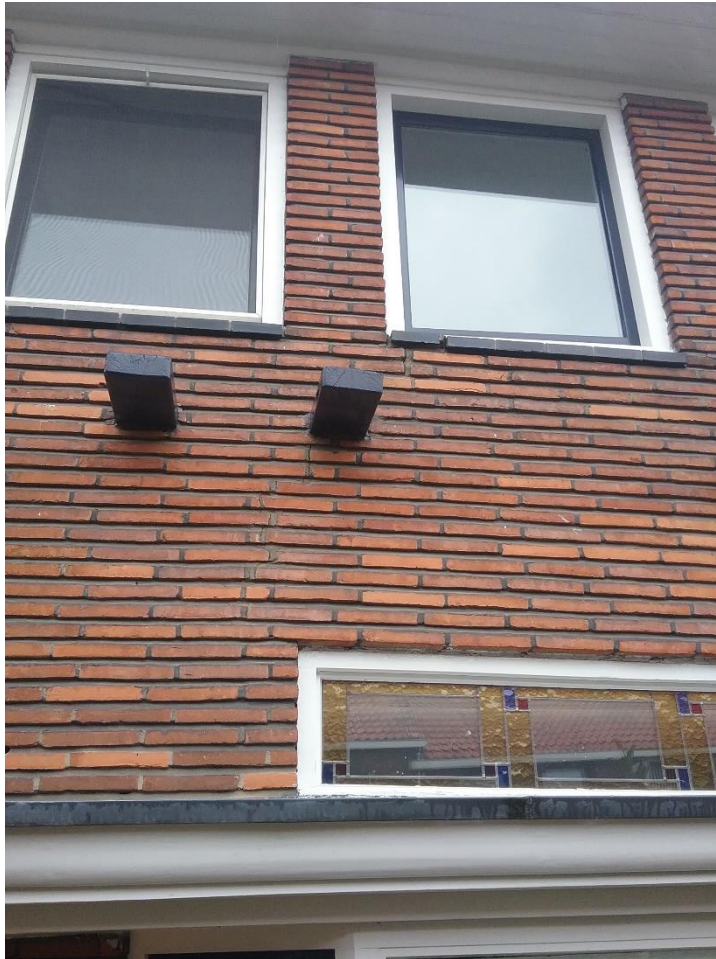
## 8. Zetscheuren in het metselwerk

- Onvoldoende of geen dilletaties,
- Zetscheuren door beweging in de fundering.

- Scheuren, vocht problemen, etc.

- Eerst de fundering herstellen,
- Daarna de gevel herstellen.

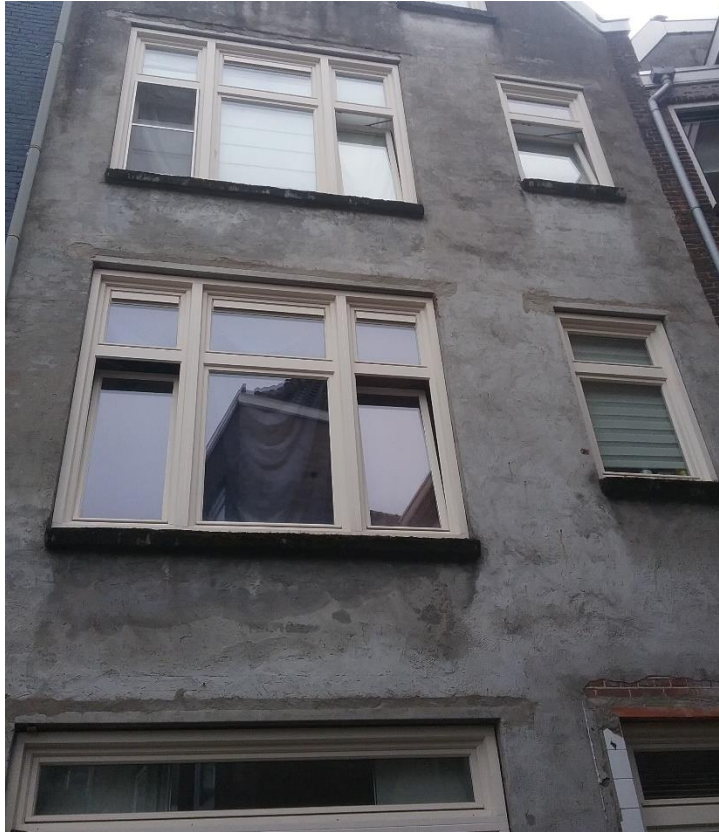
# 9. Renoveren; maak vooraf een plan

- Eerst is de gevel 'gestuct', daarna zijn de kunststofkozijnen / lateien geplaatst.
- Maar daarna?

- Door een verkeerde volgorde van werkzaamheden, ontstaat er een onaantrekkelijke gevel.

- Win breed advies in,
- Denk vooruit: wat is het uiteindelijke doel voor de gehele gevel (MJOP)?

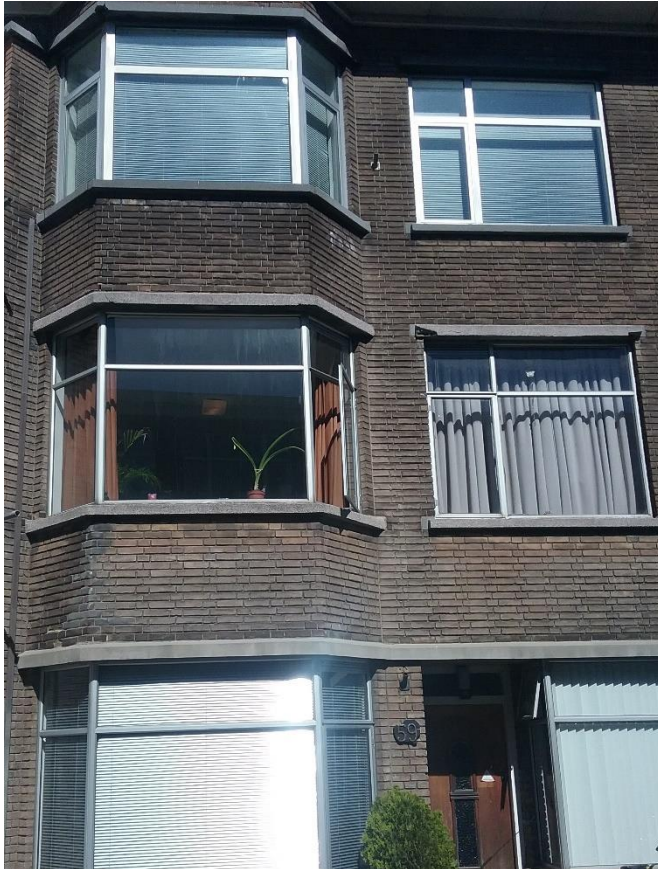
# 10. Aluminium- en kunststofkozijnen

- Algemene gedachte is: onderhoudsvrij i.p.v. onderhouds**arm**.

- Kozijnen gaan verkrijten / ververen. Dit verkort de levensduur.

- 2-3 jaarlijks reinigen en conserveren. Bijvoorkeur waxen.
